**Fastighetsuppgifter**

Fornby 147:1

Hjulbäcksvägen 151

## Bilder och beskrivningar

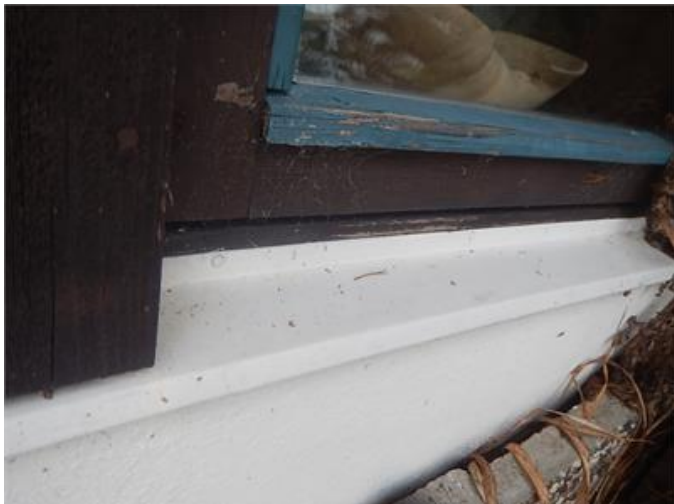
| Besiktningsresultat | | | | | |
|---|---|---|---|---|---|
| Fönster/dörrar | | X | | | Ett visst underhållsbehov föreligger. |

Fönster med underhållsbehov.

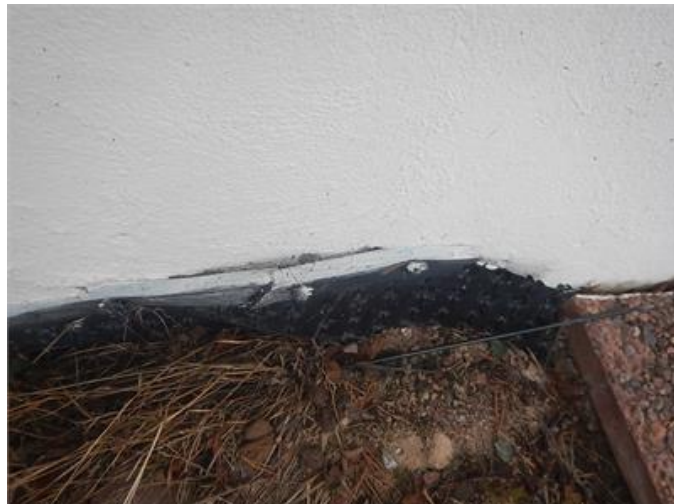
| Besiktningsresultat | | | | | |
|---|---|---|---|---|---|
| Sockel | | X | | | -Sprickor förekommer i normal omfattning.<br>-Sockellist på Platonmatta har delvis släppt i infästning och är delvis ej täckt med jord.. |

Sockellist på Platonmatta som släppt från underlaget och ej är täckt med jord.
